# MADEN TETKİK VE ARAMA GENEL MDRLė

## 23 EKİM 2011 VAN DEPREMİ *SAHA GZLEMLERİ VE KAYNAK FAYA İLİŐKİN* *N DEėERLENDİRMELER*

31 EKİM 2011  
ANKARA

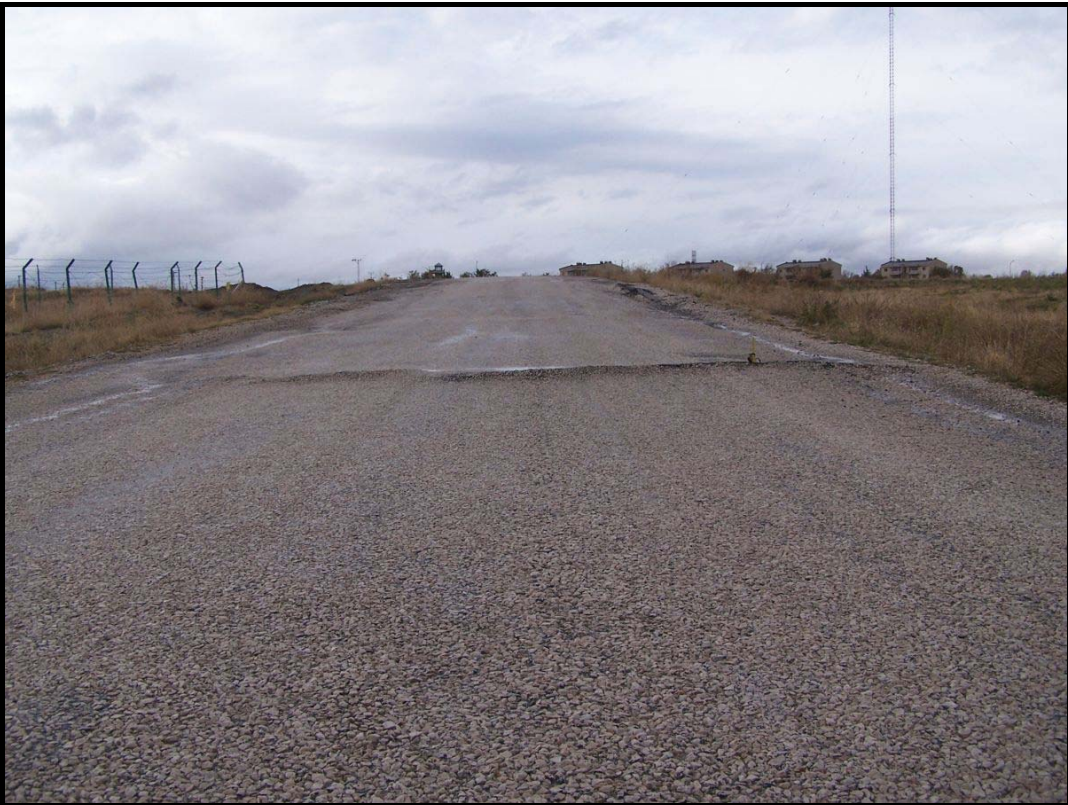
**Foto A2.** Yüzüncü Yıl Üniversitesi-Topaktaş yolunda asfalt zeminde izlenen (L3) sıkışma deformasyonu. Bakış KB'yadır.

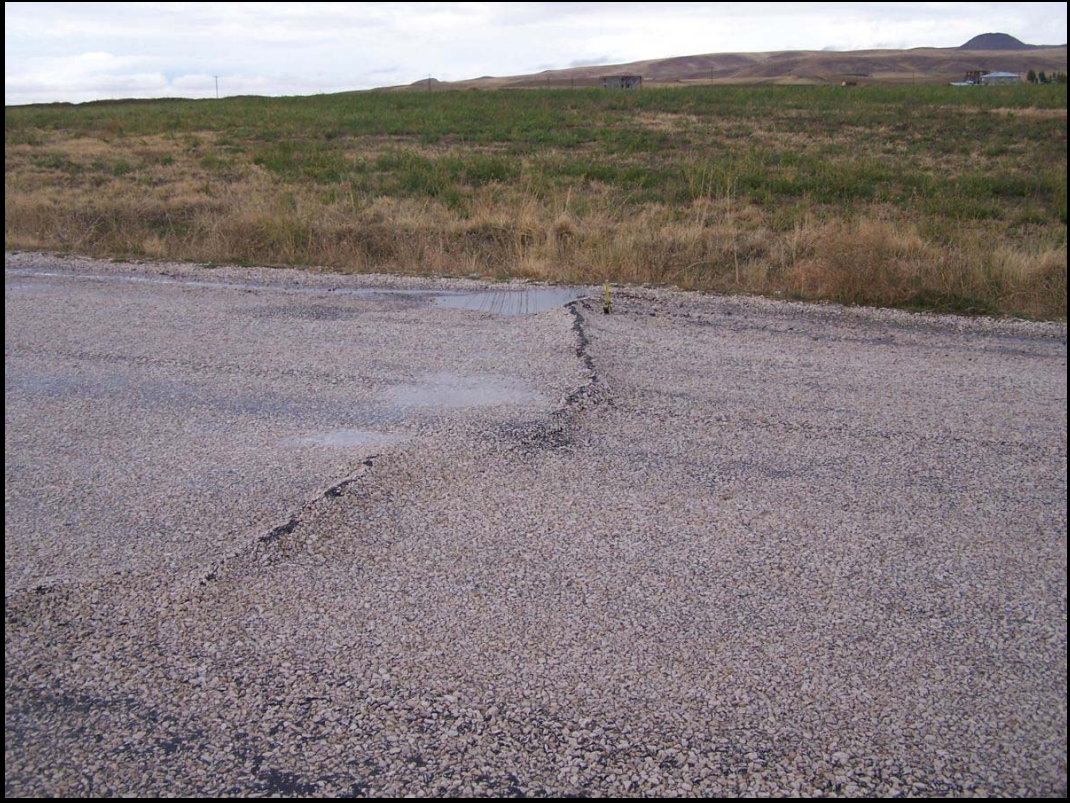
**Foto A3.** Foto A2’de gözlenen deformasyonların (L3) fay doğrultusu boyunca görünüşü. Bakış KD’yadır. Asfalt zeminde kıvrım şeklinde deformasyonlar gelişmiş olup, tavan blok (sol) ortalama 10 cm yükselmiştir.

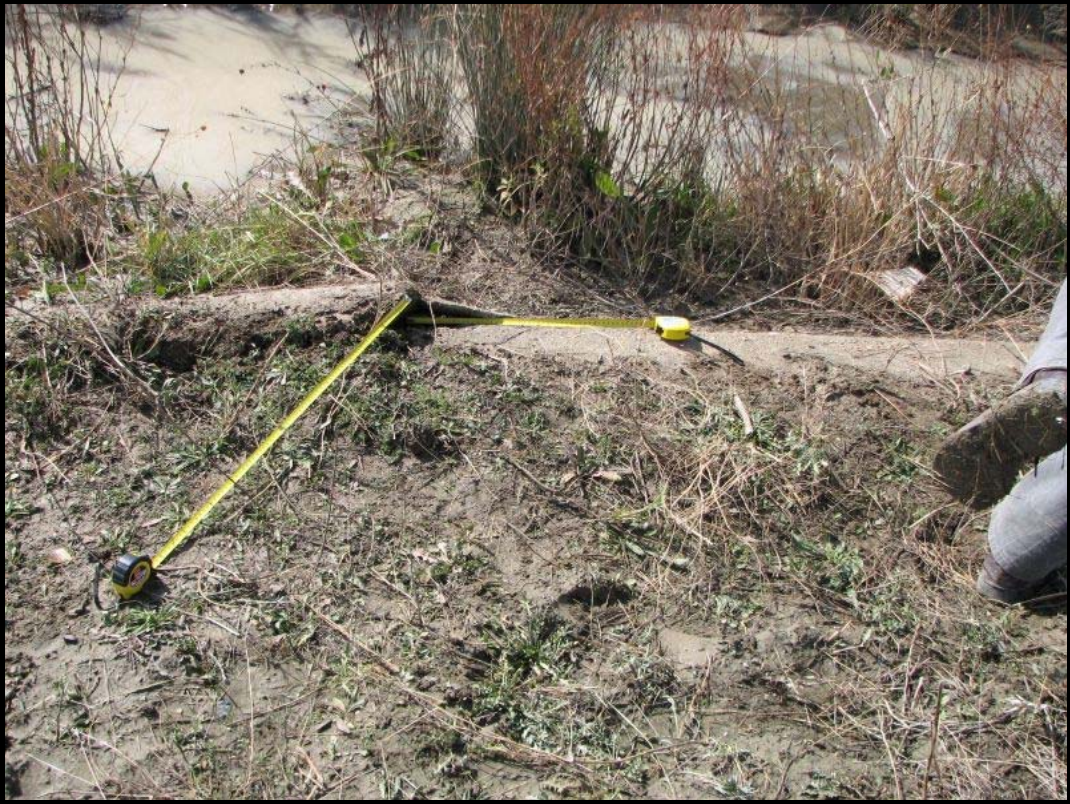
**Foto A4.** Van Organize Sanayi Bölgesi KD’sunda Van Fayı’nın bir sulama kanalını (L5) kestiği bölümde beton kanalda meydana gelen deformasyon sonucu oluşmuş sıkışma. Sıkışmadan kaynaklanan kısalmanın miktarı 10 cm olarak ölçülmüştür.
