# MADEN TETKİK VE ARAMA GENEL MDRLė

## 23 EKİM 2011 VAN DEPREMİ *SAHA GZLEMLERİ VE KAYNAK FAYA İLİŐKİN* *N DEėERLENDİRMELER*

31 EKİM 2011  
ANKARA

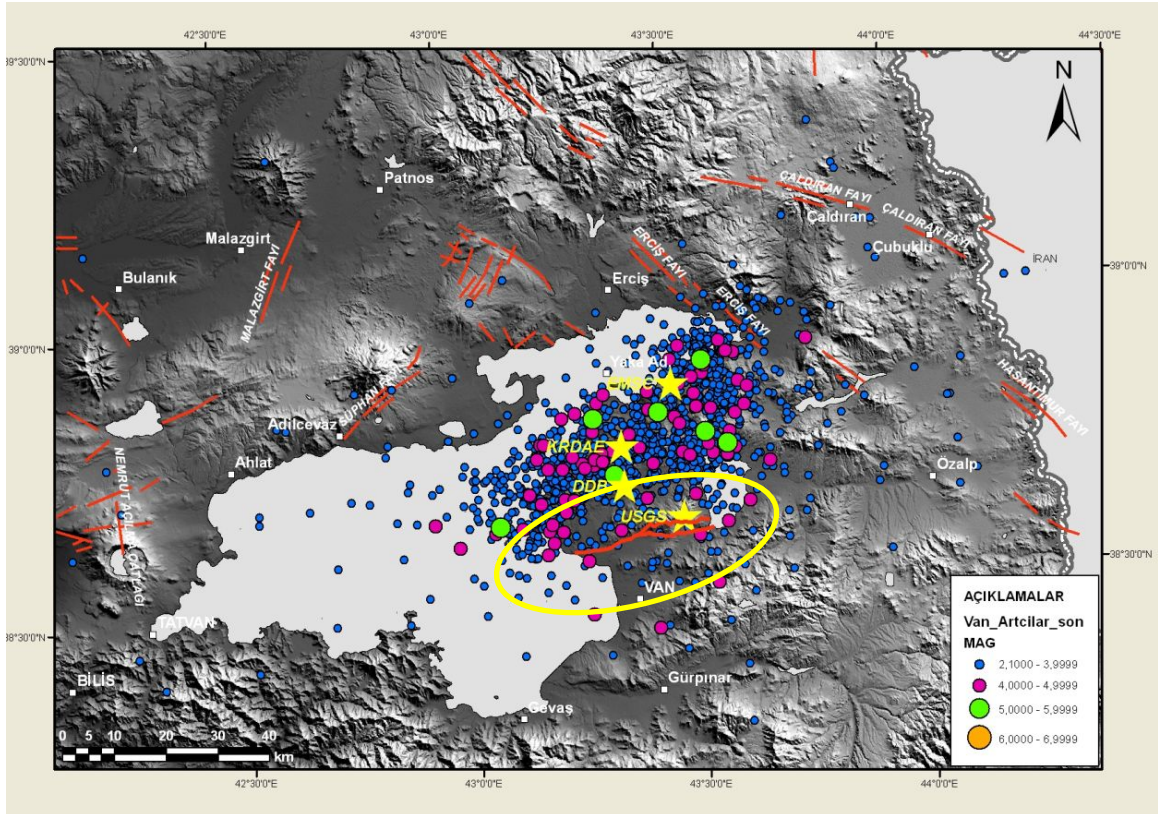
**Şekil 3.** 23 Ekim 2011 Van depremi ana şok ve artçı depremlerin lokasyonunu gösterir harita. Sarı elips depremin kaynağı olan Van Fayı'nı göstermektedir.
